# Gutachten

01/2020

Erhaltungswürdigkeit Naturdenkmal „Drei Linden“ in der Lindenstraße in Schwendau.

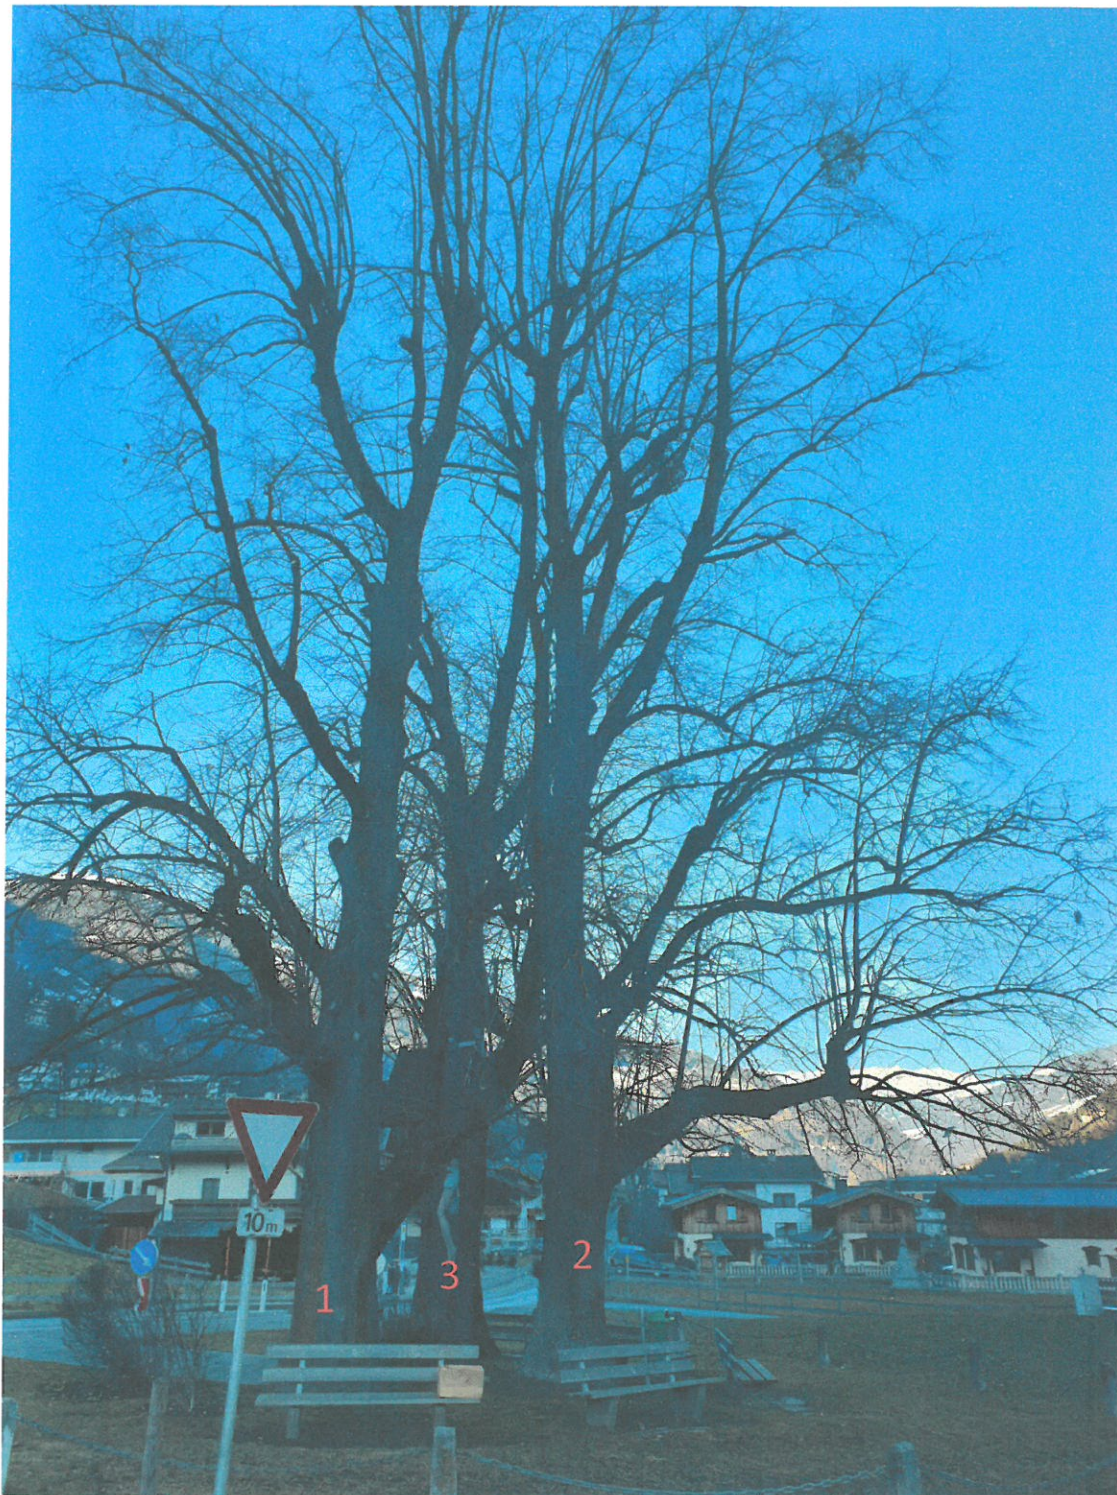
Gesamtansicht

(1) Baum Nr. 52706

(2) Baum Nr. 52707

(3) Baum Nr. 52708

Die drei Linden bilden eine Baumgruppe mit gemeinsamen Kronendach. An allen drei Bäumen wurden mehrere Höhlungen im Stammbereich festgestellt. Alle drei Bäume leiden an Vitalitätsverlusten.

Die Lindenbäume zeigen Schäden am Stamm (Höhlungen) und an den Schnittstellen befinden sich Faulstellen. Einige stärkere Astpartien sind der Länge nach eingefault. Insbesondere ist der Baum 52707 davon betroffen. Eine Kronensicherung wurde angebracht. Die Bäume sind verkehrssicher und trotz ihres Alters erhaltenswert.

Darum sollte man bei einer etwaigen Bebauung des Grundstückes Schutzmaßnahmen beachten um den Baumbestand zu erhalten.
