# Gutachten

01/2020

Erhaltungswürdigkeit Naturdenkmal „Drei Linden“ in der Lindenstraße in Schwendau.

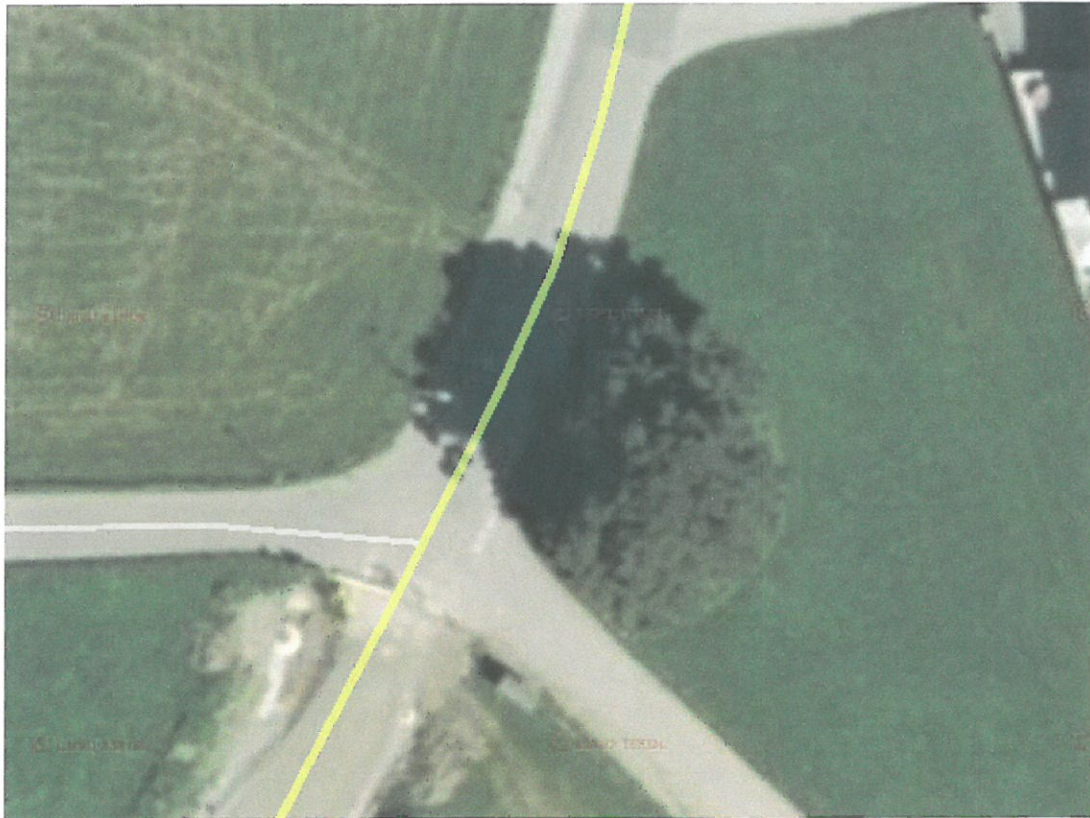
### **Vogelperspektive**

Ausschnitt TiRis vom 13.01.2020

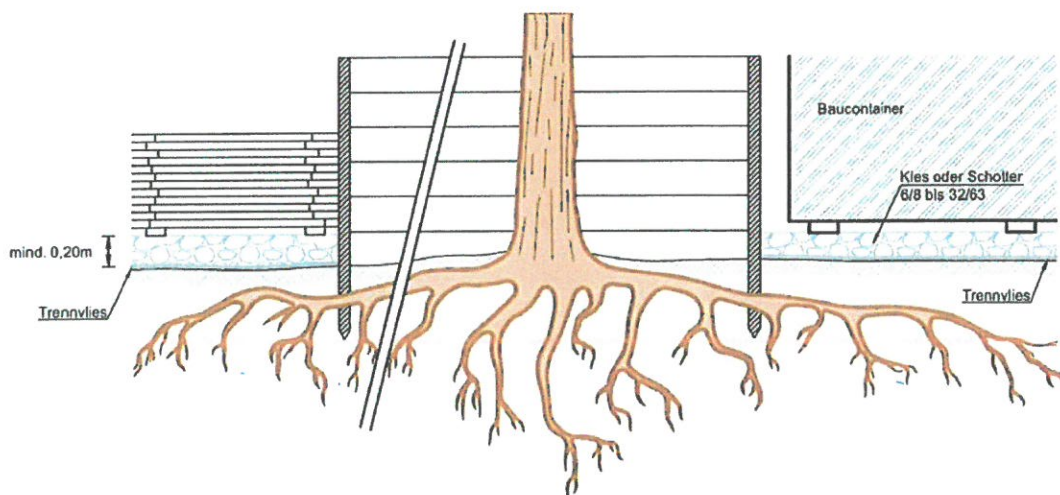
### Schutzzaun inkl. Bodenabdeckung bei freistehenden Bäumen in nicht versiegelten Flächen

Bildquelle: ÖNorm 1121

Bodenverdichtungen, die im Zuge von Baumaßnahmen verursacht wurden, können meist nicht ohne weitere Schäden im Wurzelbereich beseitigt werden. Der Schutzbereich der Bäume sollte während der Bauzeit abgezäunt werden.
